## Ausgangslage:

<b>CFW EMV-Consulting AG</b>	<b>NIS-Problem:</b>	Seite 1/2
	<b>Bearbeiter:</b>	Chr. Fischbacher
	<b>Datum:</b>	07. 04. 03
	<b>Aenderung:</b>

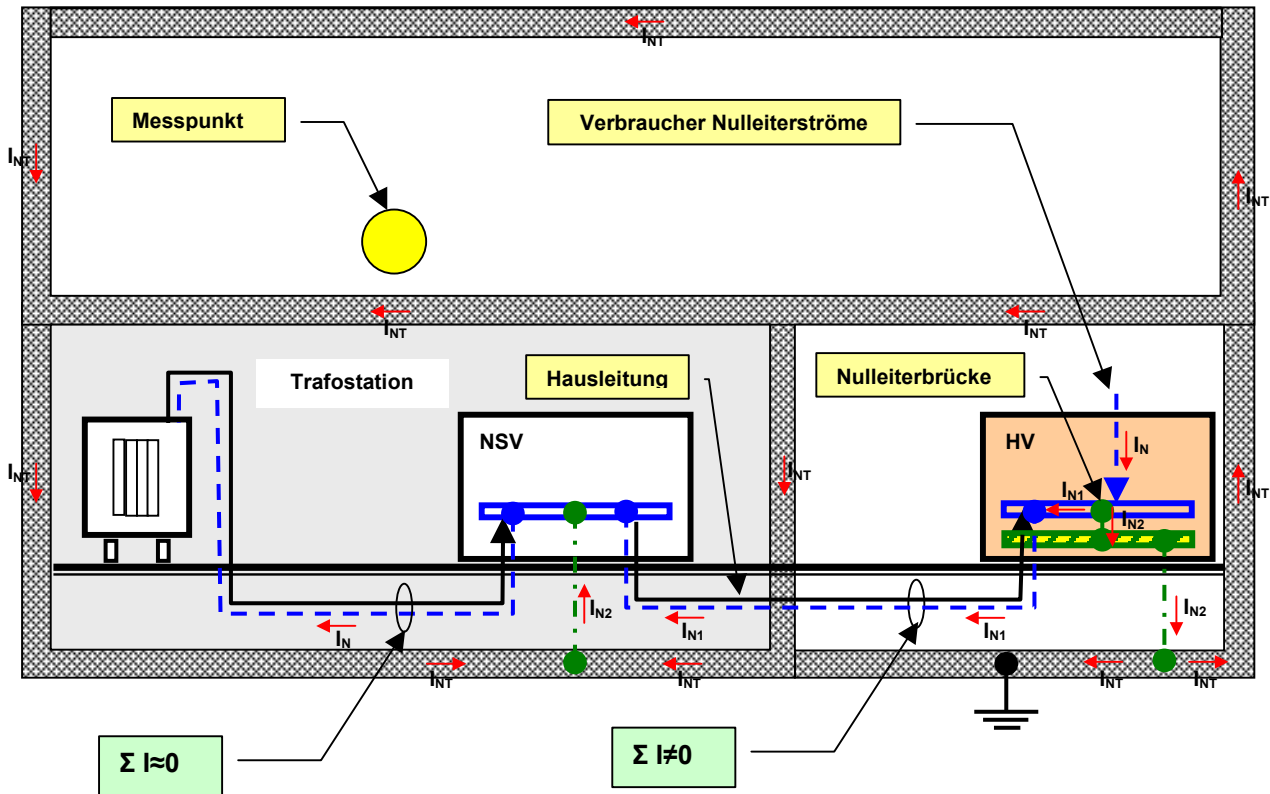
Als Folge der TNC-Nullung zwischen der NSV und HV teilen sich die Verbraucher Nulleiterströme ( $I_N$ ) auf in die Teilströme ( $I_{N1}$  und  $I_{N2}$ ), was auf der Verbindungsleitung zwischen NSV und HV, einen entsprechenden Summenstrom zur Folge hat. ( $I_{N2}$ ) wiederum teilt sich in diesem Beispiel über die Armierungseisen auf, in eine Vielzahl von Teilströmen  $I_{NT}$ . Erst auf der NSV PEN-Schiene addieren sich alle Teilströme wieder zu ( $I_N$ ), somit ist der Summenstrom zwischen Trafo und NSV wieder 0.

Auch wenn die Teilströme ( $I_{NT}$ ) am Messpunkt klein sind, erreicht die Störfeldstärke als Folge der Nähe (ca. 0.3m) zur Messsonde schnell einmal kritische Werte. Wird nun bei geringer Trafobelastung der gemessene Wert auf Nennlast hochgerechnet, entsteht ein grosser Messfehler.

Auf der anderen Seite steigt bei grosser Trafobelastung in der Regel auch der Nulleiterstrom und somit auch die Teilströme ( $I_{NT}$ ), so dass bei grosser Trafobelastung der Messfehler normalerweise nicht wesentlich kleiner wird.

Die Existenz von Sekundäreffekten lässt sich zwar mit Summenstrommessungen nachweisen. Ob die gemessenen Feldstärken ausserhalb der TS von den Transformatoren, NS- und MS-Verteilungen oder von Teilströmen ( $I_{NT}$ ) stammen, lässt sich aus der Feldstärkemessung leider nicht ablesen.

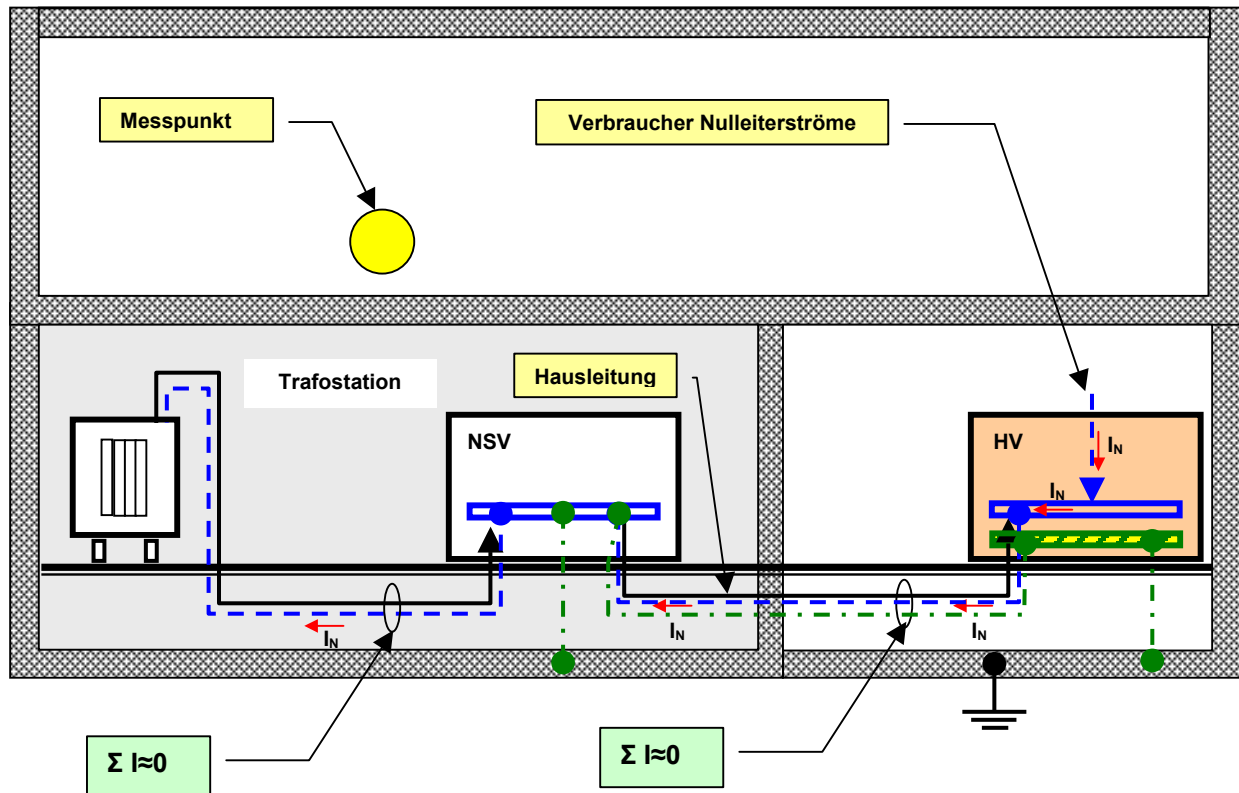
Diese Massnahmen verhindern, dass sich die Verbraucher Nulleiterströme über parallele Erdverbindungen (z.B. Armierungseisen) aufteilen können. Somit ist auch der Summenstrom der Hausanschlussleitung  $\approx 0$ .

Am Messpunkt treten keine kritischen "Störfelder" auf, d. h. die gemessene Feldstärke stammt jetzt eindeutig von TS-Komponenten!

1. Verbindung zwischen NSV und HV (Hausanschluss) nach Nullung TNS ausführen. (separate Schutzleiterführung)
2. HV-Nulleiterbrücke entfernen. (Bedingt allerdings, dass die gesamte Hausinstallation nach Nullung TNS ausgeführt wird).
