Problembeschreibung 1:

CFW EMV-Consulting AG	Dokument:	Seite 1/3
	Bearbeiter:	Chr. Fischbacher
	Datum:	21. April 2003
	Aenderung:

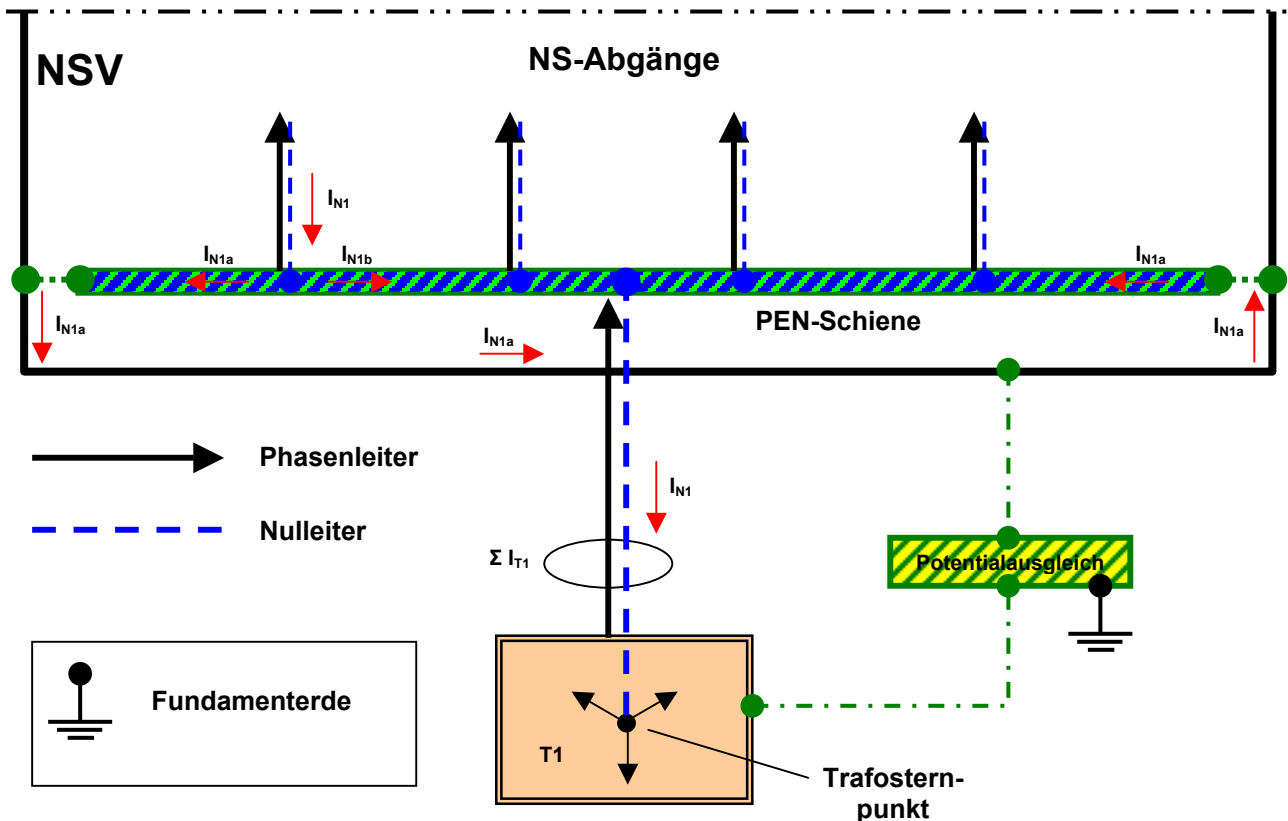
Ausgangslage 1:

Die Nullleiterschiene (PEN-Schiene) ist mehrfach mit dem Schaltschrank verbunden, bzw. abgeerdet. Dies hat zur Folge, dass sich die Nullleiterströme der Verbraucher (I_N) über die Nullleiterschiene aufteilen.

Das Beispiel zeigt den Verlauf des Nullleiterstroms vom Abgang 1. Daraus ist ersichtlich, dass sich der Nullleiterstrom I_{N1} aufteilt in die Teilströme I_{N1a} und I_{N1b} . Der Teilstrom I_{N1a} wandert über das NSV-Gehäuse zurück auf die Nullleiterschiene, bzw. zurück zum Sternpunkt des Transformators. Somit stimmt die Strombilanz zwischen Nullleiter- und Phasenschienen nicht mehr und was in bezug auf die EMF Abstrahlung der NSV noch schlimmer ist, auch die Phasenlage des Nullleiterschienenstroms stimmt nicht mehr. Selbstverständlich gilt dieses Problem für alle NS-Abgänge.

Obwohl der Summenstrom (ΣI_{T1}) in Ordnung ist, wären Abschirmmassnahmen für die NSV in diesem Fall bedeutend weniger effizient.

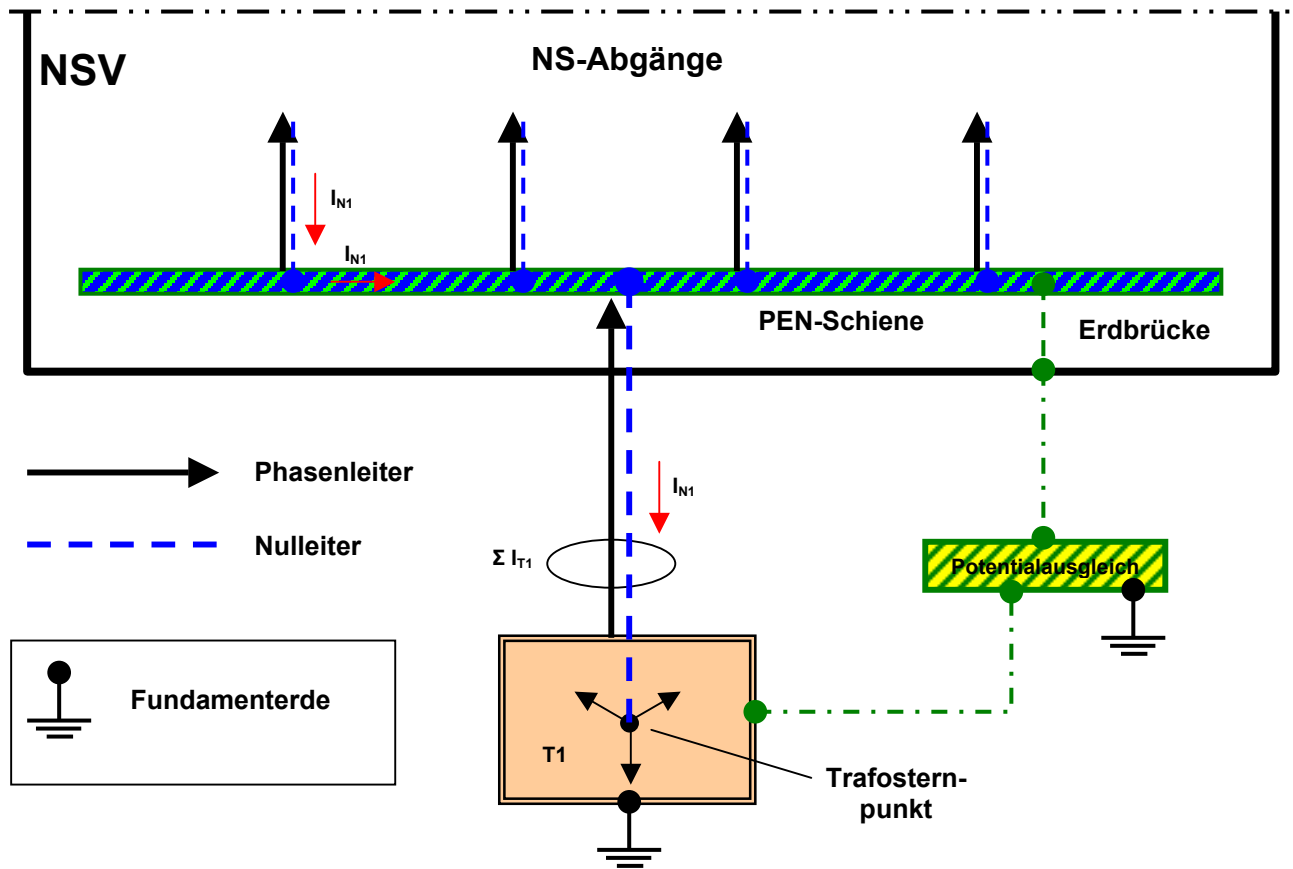
Massnahmen:

Das beschriebene Problem tritt überall auf wo die PEN-Schiene nicht isoliert vom Schrank montiert wird, bzw. mehr als einmal abgeerdet ist.

In beiden Fällen gilt:

1. Die PEN-Schiene immer isoliert vom NSV-Schrank montieren.
2. Die PEN-Schiene ist mit **einer** Erdbrücke über den NSV-Schrank abzuerden, bzw. an den Potenzialausgleich anzuschliessen und **zwar nur an einer Stelle!** (Abb. beachten)

Diese einfache Massnahme verhindert, dass sich die Verbraucher-Nulleiterströme über die PEN-Schiene aufteilen können.
